Experiencia y lecciones del comportamiento de las estructuras prefabricadas de hormigón en el sismo del 27 de febrero de 2010

David Campusano Brown

Alexis Cortés Sanhueza

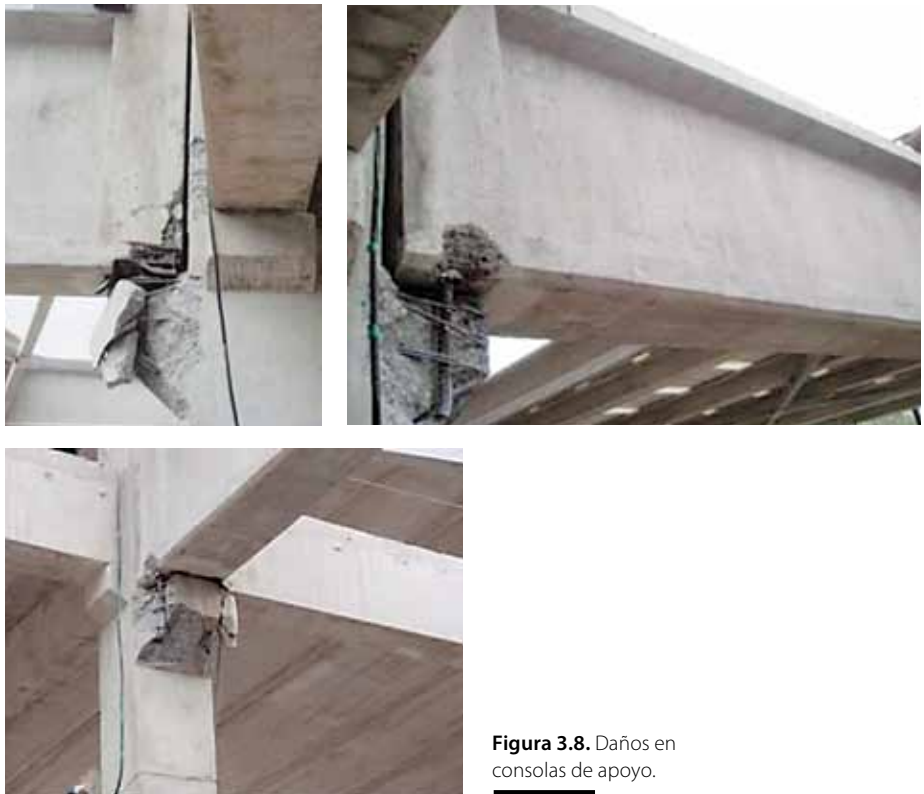
La dilatación entre las vigas permite evitar daños por choque entre ellas debido al movimiento provocado por el sismo. Se constataron daños en algunas consolas, especialmente las ejecutadas en fábrica posteriormente al hormigonado de los pilares en los moldes industrializados. Dichas consolas presentan la dificultad de poder ejecutar buenos anclajes, como se observa en la figura 3.8, además de la proporción de las armaduras.

Figura 3.8. Daños en consolas de apoyo.

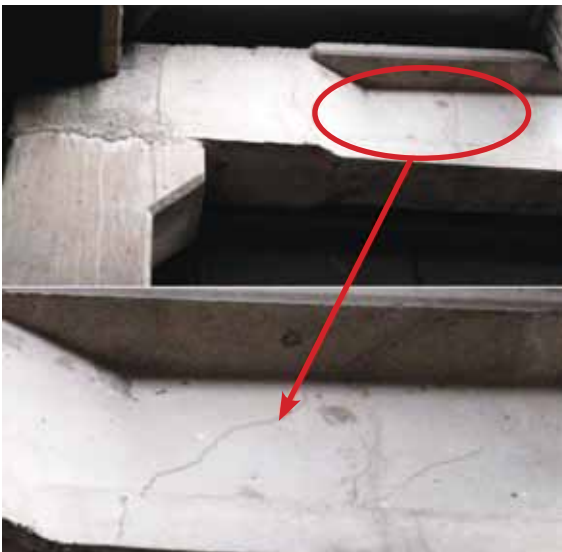
Para algunas vigas, en zonas adyacentes al nudo de conexión, se constató falla inducida por el giro del nudo, debido a las deformaciones de los pórticos. Las grietas indican fallas de corte por la flexión de la viga. Lo anterior se debe a una discontinuidad en la capacidad de resistencia de la viga en esa zona. No obstante, en general las estructuras con conexiones de continuidad en que se observa un buen manejo de los nudos registran un mejor desempeño. Figura 3.12???????

Figura 3.12. Fisuras debido al corte inducido por el giro del nudo continuo.

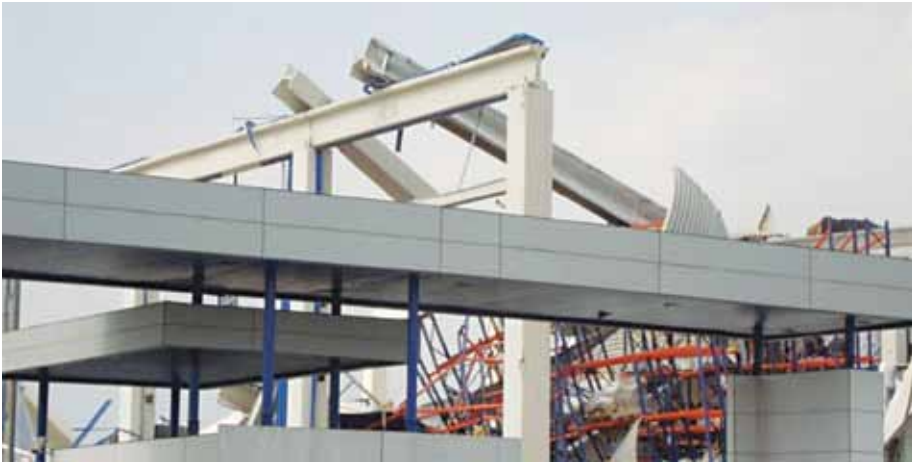
Las deformaciones de la estructura general de pórticos, puede producir deformaciones laterales y el volcamiento de las vigas secundarias debido a su esbeltez en el apoyo, falta de anclajes y/o arriostramientos inadecuados. figuras 3.14 - 3.15 y 3.15.

Figura 3.16. Volcamiento y caída de viga secundaria tipo Tau.

- Se debe extender la exigencia del apoyo lateral para las vigas, a las vigas secundarias, vigas costaneras y en general a cualquier elemento estructural que pueda volcarse por el efecto de las solicitaciones sísmicas y la eventual falla de las conexiones.

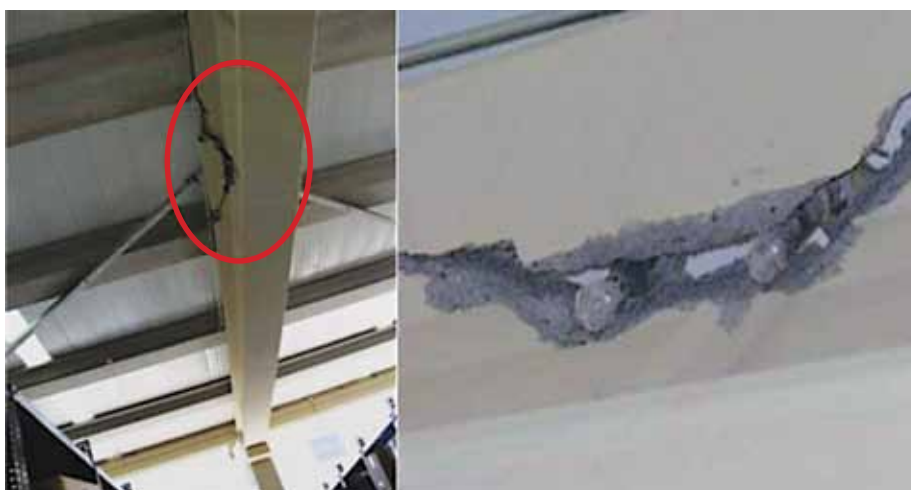
Figura 3.21. Desprendimiento del anclaje, por estar ejecutado en un volumen no confinado de la viga.

Se debe analizar nuevamente las prescripciones normativas en cuanto a los sistemas de arriostamiento, y sus requisitos de esbeltez y especialmente de anclajes a las estructuras de techo. Figura 3.20????? ??

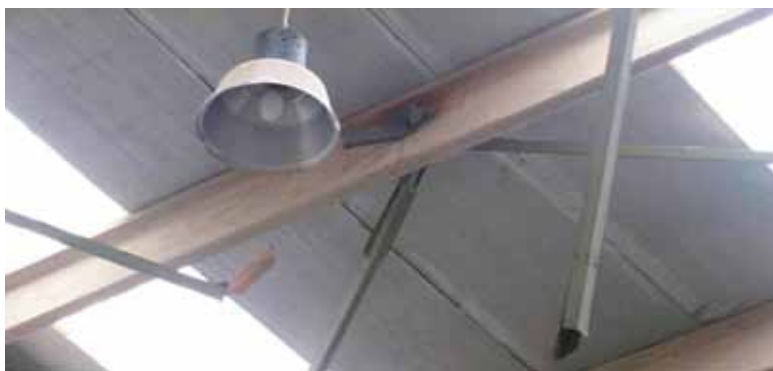
Figura 3.22. Fallas de conexiones por soldaduras defectuosas en sitio, y perfiles sub dimensionados.

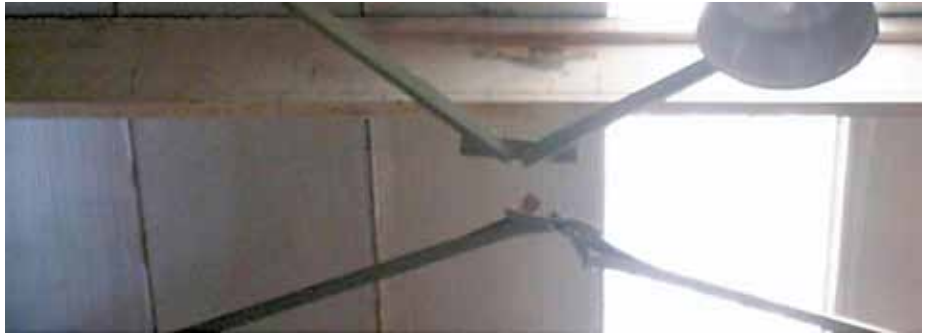
Figura 3.23. Ángulos formando un tubo, evidencia de falla por pandeo.

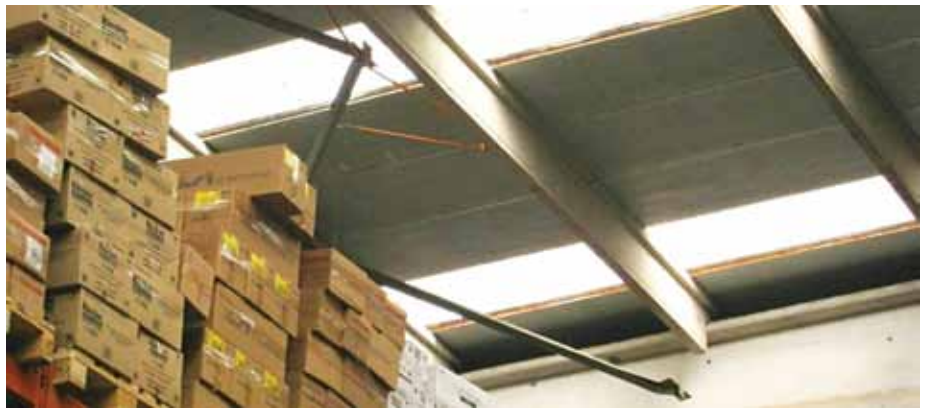
Figura 3.24. Ángulos formando un tubo, falla en la conexión.

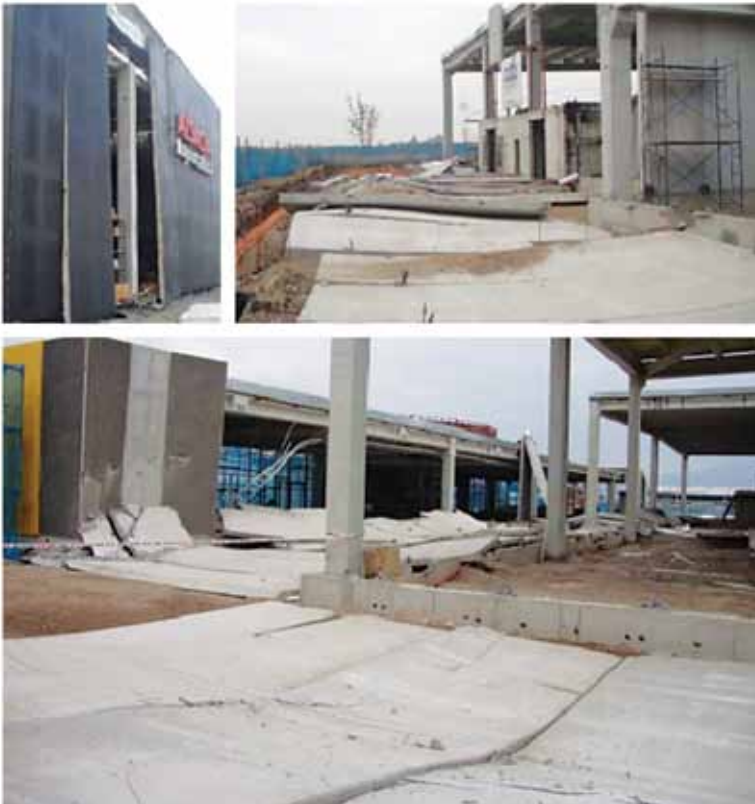
Figura 3.29.
Paneles prefabricados de hormigón de gran formato que se desconectaron o cayeron.

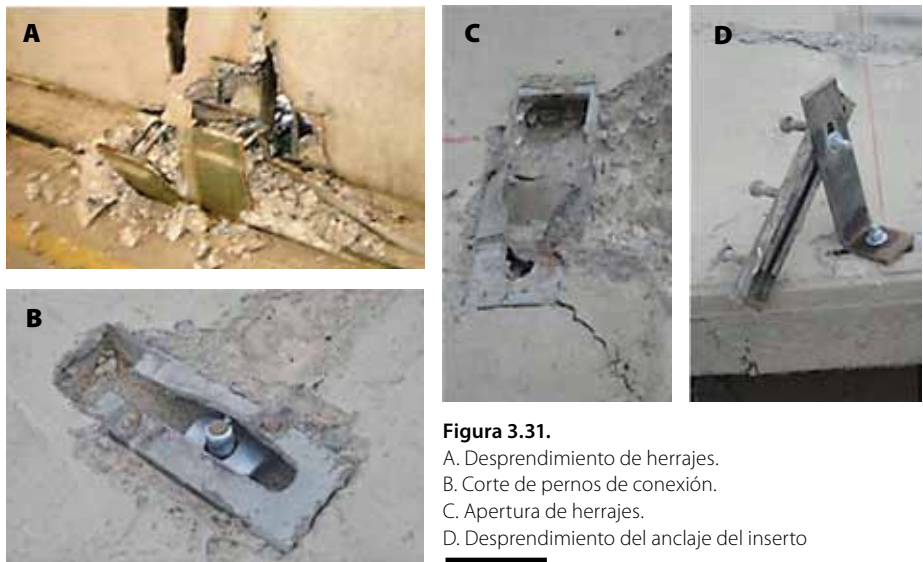
Una de las empresas establece la siguiente clasificación de los tipos de fallas. Figura 3.31.

1. Desprendimiento de herrajes (conectores inferiores).
2. Corte de pernos.
3. Salida de los pernos de los insertos, apretura de herrajes de conexión.
4. Falla adicional, "desprendimiento del inserto anclado al panel que materializa la conexión". (Obra año 2001- R.M. Suelo III).

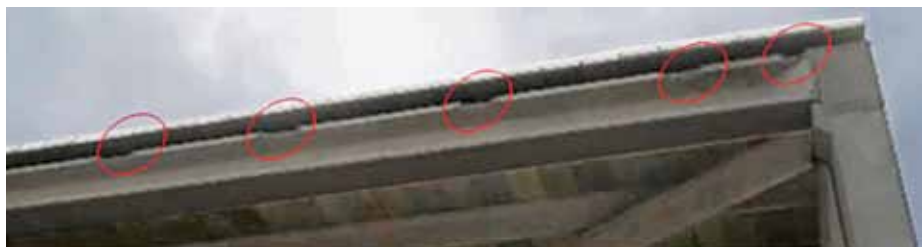
Figura 3.32. Desprendimiento de insertos por anclajes en zonas sin confinamiento.

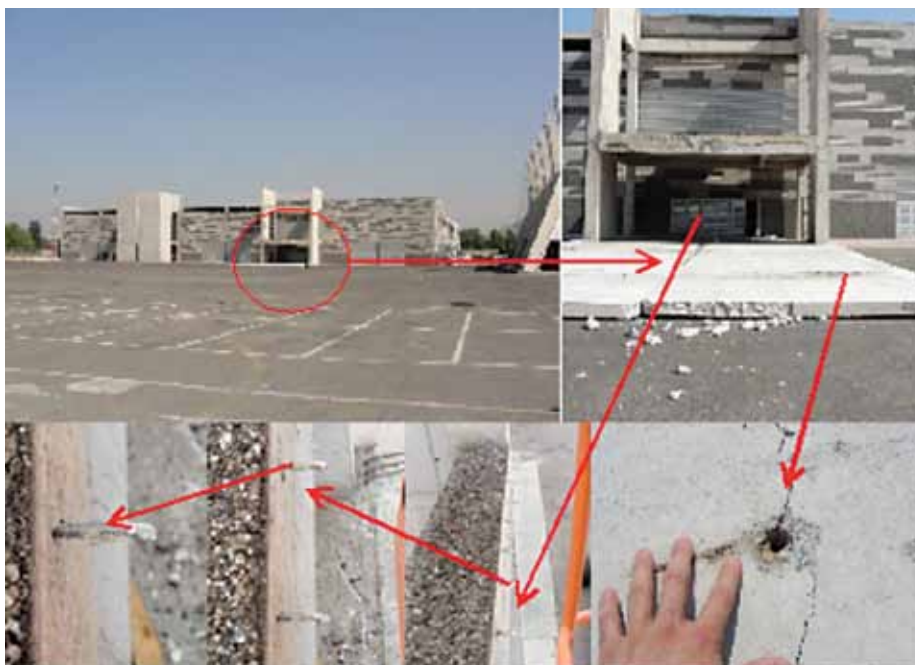
En algunos casos se detectaron fallas en las conexiones de los elementos estructurales a los que estaban conectados los paneles. En las estructuras de Naves Industriales, especialmente las de pórticos con pilares empotrados en la base y rotulados en las uniones con vigas, las deformaciones se incrementaron en los suelos tipo III y IV. Estas deformaciones de las estructuras causan gran parte de las fallas que explican la caída de los paneles, entre ellas las de conexiones de los paneles. figura 3.33.

Figura 3.33. Caída de paneles debido a falla de anclajes con adhesivo epóxico en sistema Tilt up.

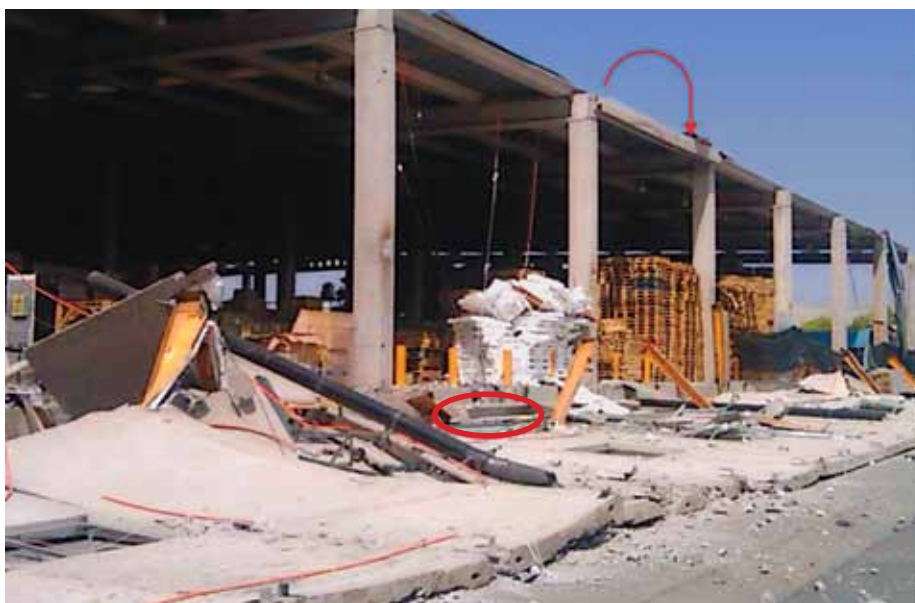
Las figuras 3.34 y 3.35 muestran un caso en que caen conjuntamente paneles laterales y vigas de borde.

Figura 3.34. Caída de paneles laterales y vigas de borde.

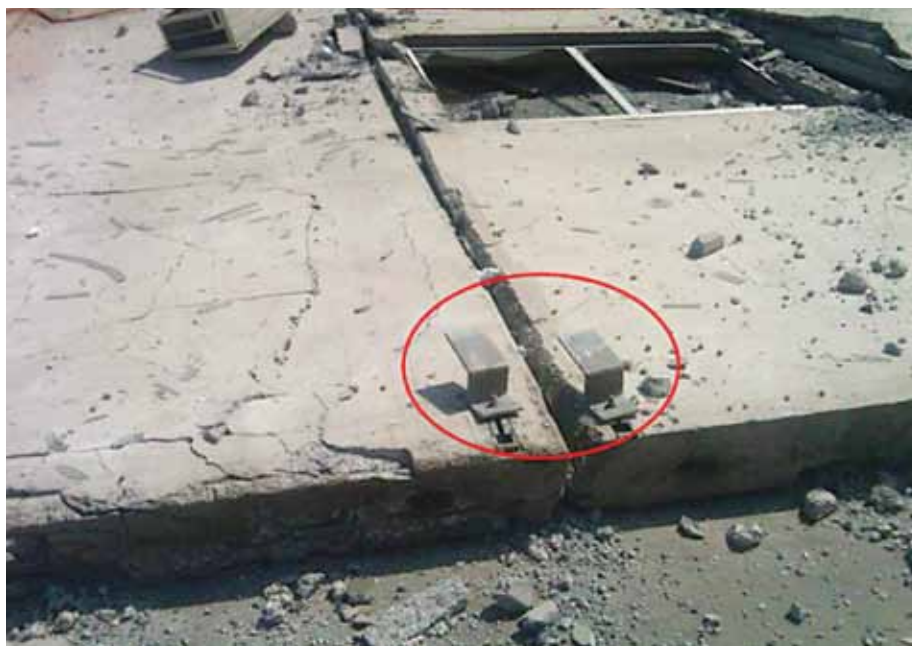
Figura 3.35. Caída de paneles laterales debido a falla de vigas de borde.

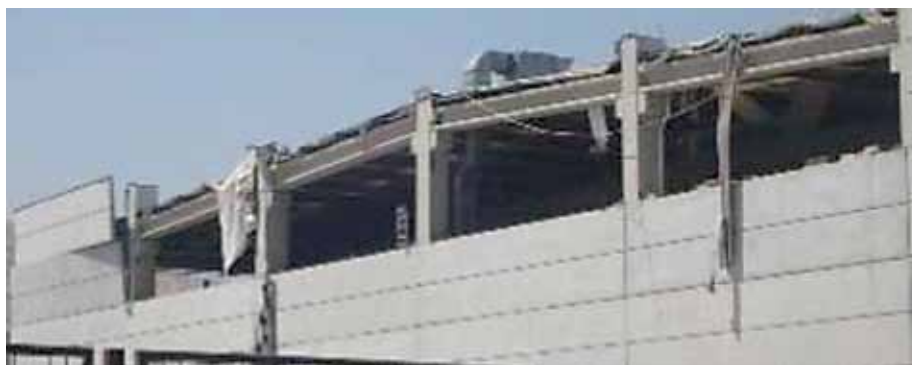
El comportamiento de las conexiones de estos paneles fue muy deficiente para estructuras en suelo tipo III. Se observaron los cuatro tipos de fallas expuestos en 3.8.a. De un total de 113 obras informadas por tres empresas, se registran 11 obras con daños en cerramientos, y de éstas, sólo 4 obras son informadas con daños severos. Todas ubicadas en emplazamientos de suelos blandos. Figuras 3.36 a 3.39.

Figura 3.36. Caída de paneles horizontales.

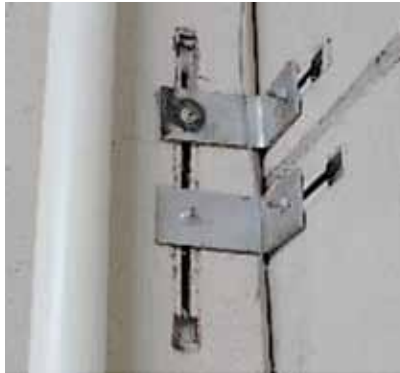
Figura 3.38. Caída de paneles horizontales.

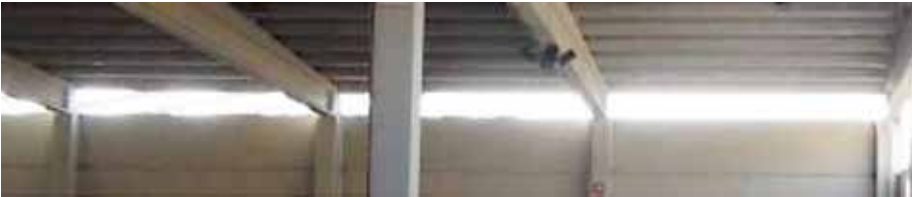
Figura 3.39. Falla por apertura de herrajes.
