Culturas constructivas que conforman el patrimonio chileno construido en tierra¹.

Constructive Cultures that Form the Soil-Built Chilean Heritage.

Dra. Natalia Jorquera Silva

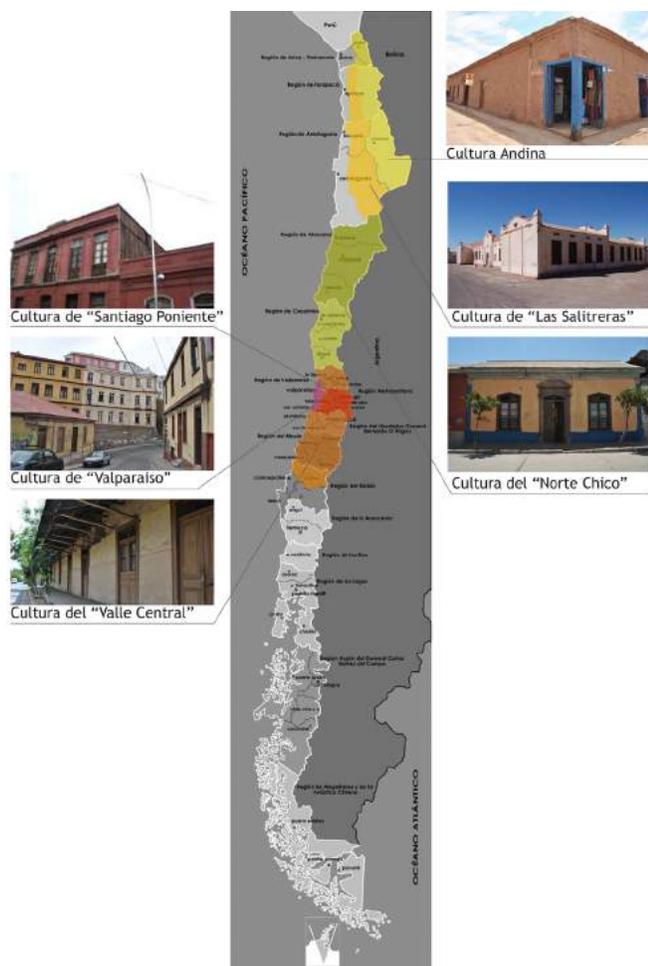
Imagen 1. Mapa de las culturas constructivas de tierra (fuente: el autor).

Cientos de poblados entre las regiones de Arica y el Bío-Bío (lat.18°-36°S aprox.), conforman culturas constructivas donde es relevante el uso de la tierra como material de construcción, presentando importantes variaciones tecnológicas que responden a la diversidad ambiental y cultural y a las diferentes características del material tierra. Considerando solo los ejemplos actualmente en uso, se puede afirmar que existen seis grandes culturas constructivas de tierra (imagen 1), cada una con un origen, desarrollo histórico y extensión territorial propia, en zonas urbanas y rurales. Unas constituyen un patrimonio vivo, mientras otras se encuentran en extinción, siendo el factor en común el uso de la tierra como material de construcción de manera abundante, pero no exclusiva. Ordenadas de norte a sur, las culturas constructivas de la tierra son: la “Andina”, la de “Las Salitreras”, la del “Norte Chico”, la de “Valparaíso”, la de “Santiago Poniente” y la del “Valle Central”.

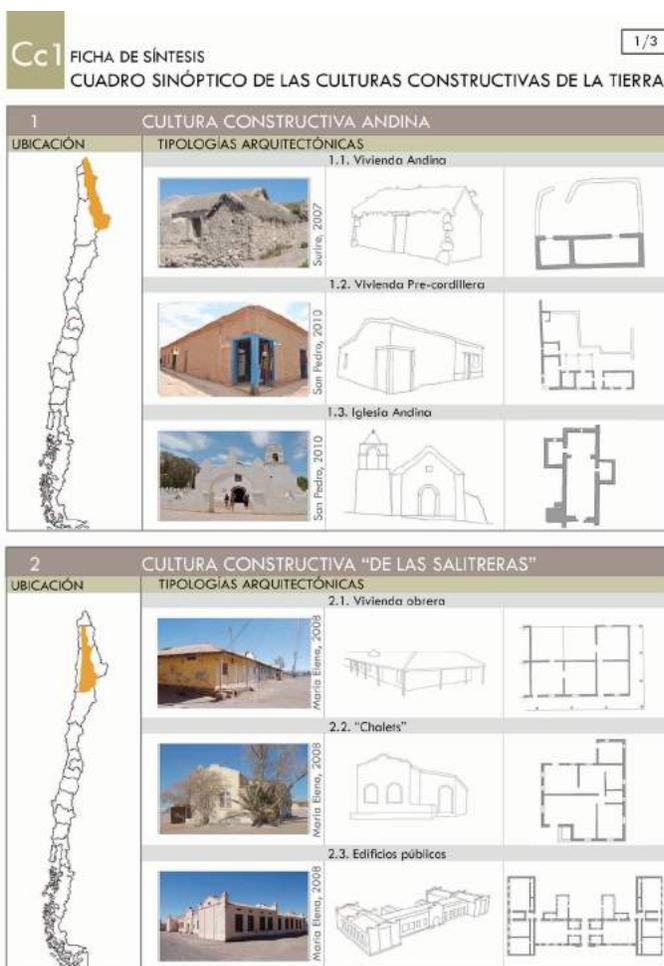
Imagen 2. Ejemplo de análisis tipológico de dos culturas constructivas (fuente: el autor).

A través de un análisis sistémico cualitativo que comprende el ambiente, la cultura, las tipologías arquitectónicas (imagen 2) y los particulares constructivos, se logró caracterizar las diversas culturas constructivas. Así, al comparar un adobe “andino” con uno del “valle central” (imagen 3), se evidenció cómo las diferencias de dimensiones y constitución dan cuenta de dos culturas desarrolladas en distintos ambientes: una misma técnica, dos culturas constructivas. Por último, dado que la sismicidad es también una característica ambiental, se identificaron tanto las estrategias de respuesta sísmica materializadas en elementos constructivos tales como contrafuertes, cadenas de madera, etc., como los aspectos críticos del diseño constructivo y estructural que predisponen a sufrir daño, lo cual se conoce como “vulnerabilidad sísmica” (Doglioni, 2000).

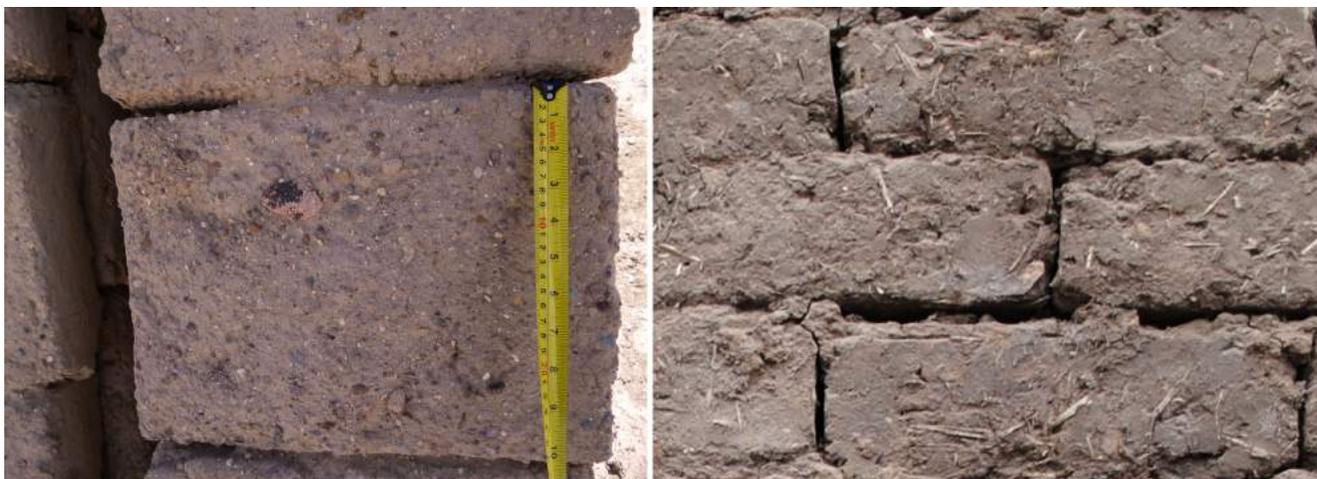
Imagen 3. Comparación entre un adobe andino de 40x30x10cm. con piedrecillas y uno del valle central de 60x30x10cm. con paja (fuente: el autor).

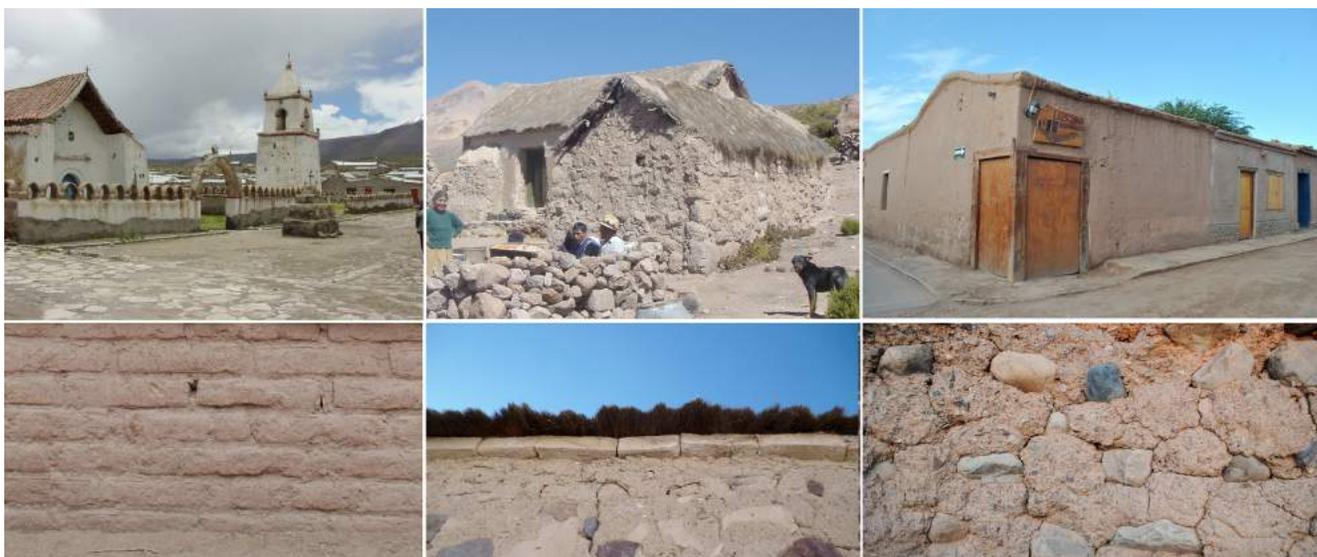
Imagen 4. Tipologías arquitectónicas (de izquierda a derecha: Iglesia de Isluga, vivienda andina de Surire y vivienda de San Pedro de Atacama) y tecnologías presentes en la cultura constructiva Andina (fuente: el autor).

Esta cultura constructiva (imagen 4) que forma parte del rico patrimonio andino que comparten Perú, Bolivia, Argentina y Chile, se basa en la utilización de los únicos dos materiales abundantes: la tierra y la piedra, dando origen a una “arquitectura modelada de la tierra misma” (Benavides, 1941) construida en adobe, mampostería de piedra asentada en barro o en seco, además de conglomerados mixtos piedra-tierra. Técnica y cultura se entrelazan en cada decisión, donde las dimensiones pequeñas de los espacios se explican tanto por la escasez de elementos vegetales utilizados en estructuras de techumbre, como por la predilección del hombre andino por los espacios abiertos. Lo mismo sucede con la adopción de volumetrías ligeramente piramidales, que recrean la figura de las altas montañas representantes de la *Pachamama*²

y a la vez constituyen una importante estrategia *sismorresistente*, la cual a veces es reforzada por el uso de contrafuertes. Así, existen patrones claramente definidos que originan tipologías arquitectónicas que han perdurado por siglos y que aún se encuentran en Chile: iglesias andinas, vivienda del altiplano y vivienda de la “pre-cordillera”.

La vulnerabilidad sísmica de esta cultura constructiva radica en: débiles conexiones entre los distintos componentes constructivos, estructuras de techumbre de “par y nudillo”³ que generan empujes sobre los muros y, en general, mala calidad de los morteros de tierra empleados.

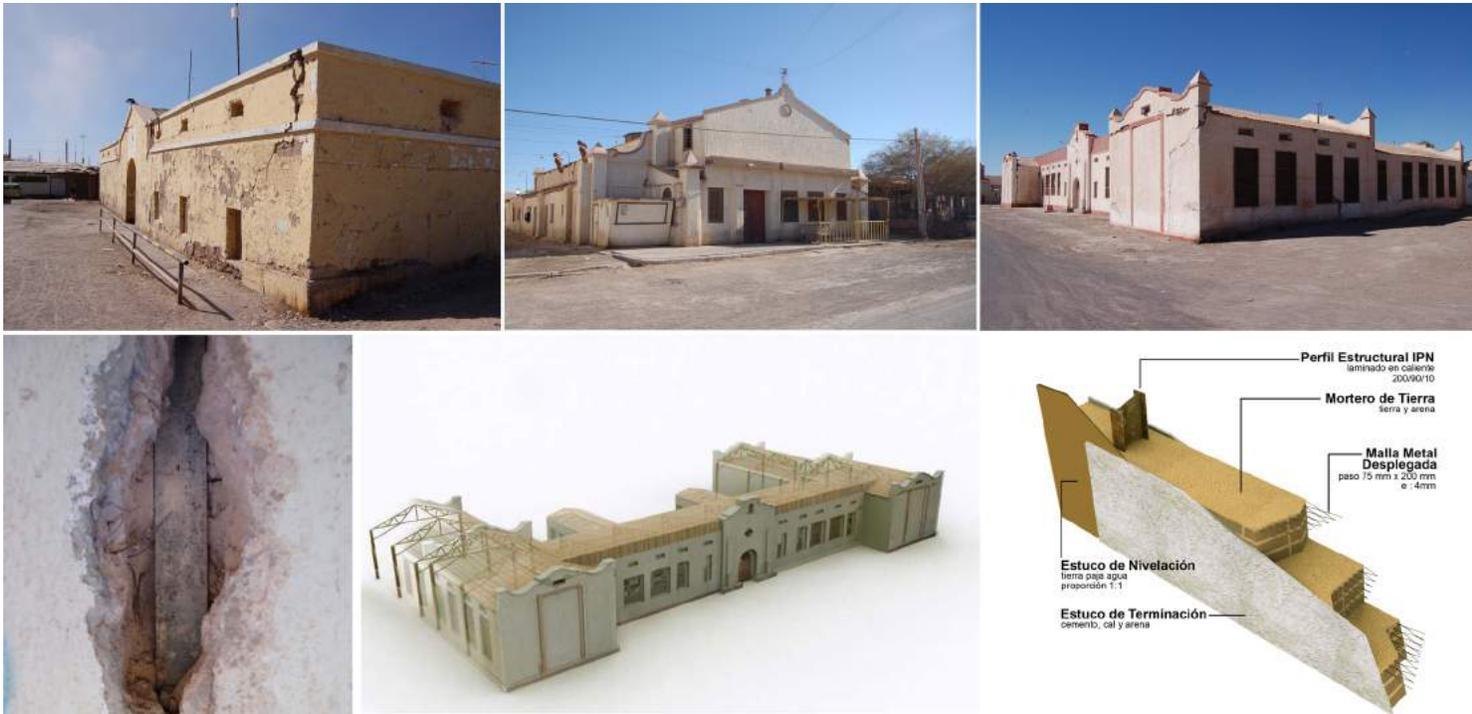
Imagen 5. Tipologías arquitectónicas (de izquierda a derecha: mercado, sindicato y ex- escuela consolidada de María Elena) y tecnologías presentes en la cultura constructiva de las Salitreras (Fuente: fotografías, el autor; imágenes 3D, Surtierra Arquitectura).

De la cultura constructiva basada en la mezcla de elementos industrializados rellenos con la tierra salina de la pampa del desierto (imagen 5), queda como testimonio la tecnología utilizada en los edificios públicos de María Elena: perfiles de hierro embebidos en muros de adobe salinos, como manifestación tangible del cruce cultural propio de una arquitectura concebida e importada desde Estados Unidos de Norteamérica, pero construida con las manos locales del obrero de la pampa salitrera (Jorquera, 2013).

Esta arquitectura foránea que tuvo que adecuarse al contexto sísmico del país, utilizó como estrategia el incorporar escalerillas metálicas dispuestas horizontalmente entre las hiladas de adobe, concibiendo una especie de albañilería armada. Estas, sin embargo, al no estar amarradas a los perfiles de hierro, no funcionan óptimamente al momento de un sismo, lo cual sumado al diseño de los edificios que escapan a las recomendaciones para los edificios de adobe, constituyen los factores de vulnerabilidad sísmica de la cultura constructiva.

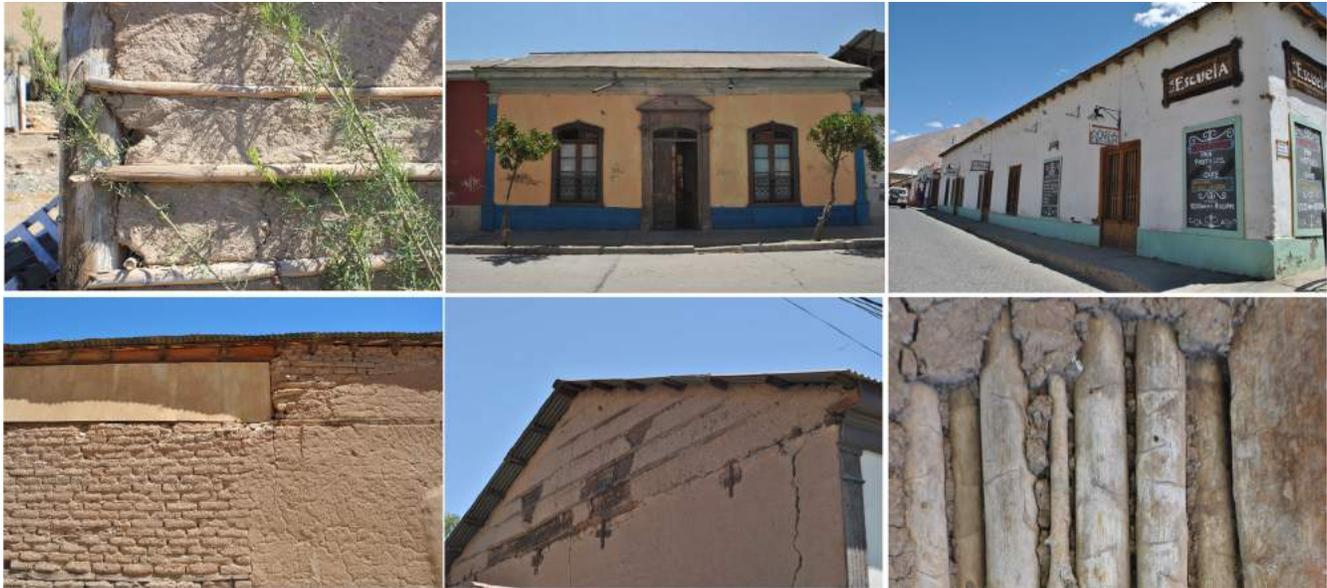
Imagen 6. Tipologías arquitectónicas (de izquierda a derecha: viviendas en el valle del Choapa, en Vicuña y en Pisco Elqui) y tecnologías presentes en la cultura constructiva del Norte Chico (fuente: el autor y María Lobos).

Esta cultura constructiva (imagen 6) se basa en el uso de la tierra, la madera y la piedra en menor medida, dando cuenta de los recursos locales presentes a lo largo de los valles transversales que surcan desde el mar hasta la cordillera el territorio semi-desértico conocido como el “norte chico”, en las regiones de Atacama y Coquimbo. Allí, la arquitectura tradicional es el testimonio tanto del mestizaje hispano-indígena, como de la adaptación a los distintos ambientes locales.

El adobe es la técnica predominante en las viviendas de influjo hispánico, mientras la “quincha” -de origen prehispánico-, el “ensardinado” y el tabique de madera relleno con adobe son utilizados en muros interiores, recintos menores y en los tímpanos de las viviendas. La piedra en general sin labrar y a seco, se utiliza para muretes divisorios de terreno y para base de muros y se hace más frecuente en las cercanías de la cordillera.

La incorporación de elementos de madera (llaves, escalerillas) en las albañilerías de adobe, constituyen una estrategia sismorresistente, pero que muchas veces debido a deficiencias constructivas no logran amarrar el edificio.

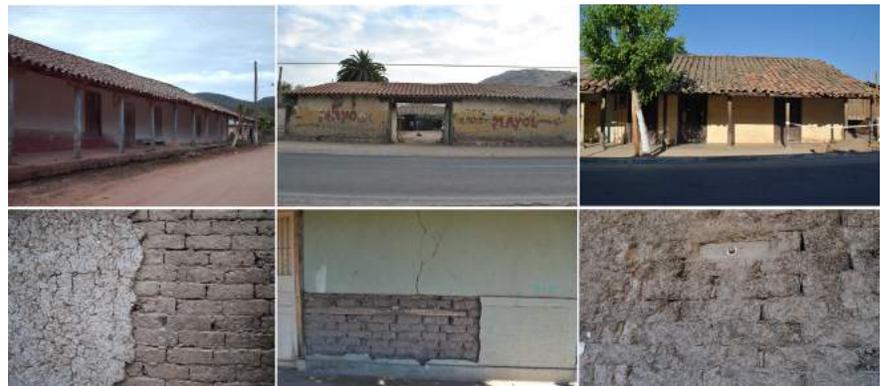
Imagen 7. Viviendas (de izquierda a derecha: Nirivilo, Pichidegüa y Paredones) y tecnologías presentes en la cultura constructiva del Valle Central (fuente: el autor).

Esta cultura constructiva (imagen 7), basada casi exclusivamente en el uso del adobe, se encuentra presente en los cientos de poblados rurales de las regiones Metropolitana, de Valparaíso, de O’Higgins, del Maule y parte del Bío-Bío. Su origen colonial ligado al modelo agrícola-latifundista, queda de manifiesto tanto en la organización de los poblados como en las tipologías arquitectónicas de carácter marcadamente hispánico que aún se aprecian, como son las haciendas, las viviendas de edificación continua y las iglesias coloniales (Guarda, 1969). El uso del adobe estandarizado en un bloque de 60x30x10cm, junto a las tejas de arcilla y a los elementos de madera, forman un conjunto indivisible que le otorga un carácter único al valle central.

De los numerosos ejemplos sobrevivientes a los terremotos que han afectado la zona, se desprenden las estrategias sismorresistentes: concepción geométrica adecuada, correcta distribución de las cargas y masa, e incorporación de elementos auxiliares como contrafuertes, llaves de madera u otros que mejoran el trabajo de las albañilerías de adobe. Lamentablemente, debido a la pérdida de los saberes constructivos, falta de mantenimiento y modificación de las estructuras originales, es que una parte importante de este patrimonio sufrió daños con el terremoto del 2010.

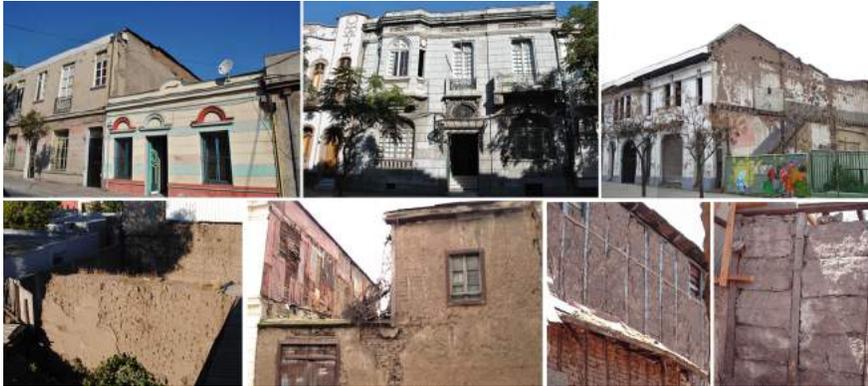
Imagen 8. Tipologías arquitectónicas y tecnologías presentes en la cultura constructiva de Santiago Poniente (fuente: el autor).

Esta cultura constructiva (figura 8) nace a mediados del siglo XIX cuando el Santiago ya republicano, amplía sus límites coloniales hacia el poniente de la ciudad. Los nuevos habitantes, aristócratas, intelectuales e inmigrantes europeos, crean las primeras “...construcciones sofisticadas y de estilos nuevos, haciendo desaparecer paulatinamente la sencillez tradicional de la ciudad...” (Fernández, 2000).

El adobe, relegado a los muros perimetrales de los primeros pisos de las nuevas viviendas palaciegas, da lugar a entramados de madera rellenos de bloques de adobe dispuestos en pandereta en los pisos superiores y muros interiores. Las fachadas de adobe o ladrillo cocido, fueron hábilmente recubiertas por estucos que imitaban otros materiales como la piedra, razón por la cual la materialidad de esta arquitectura es recurrentemente mal clasificada.

Así, el uso de la madera permitió más altura, disminución del espesor de muros, apertura de vanos mayores y confirió elasticidad a los edificios permitiendo un mejor comportamiento sismorresistente, mientras la tierra siguió teniendo el rol de garantizar el confort termo-higrométrico y la aislación acústica.

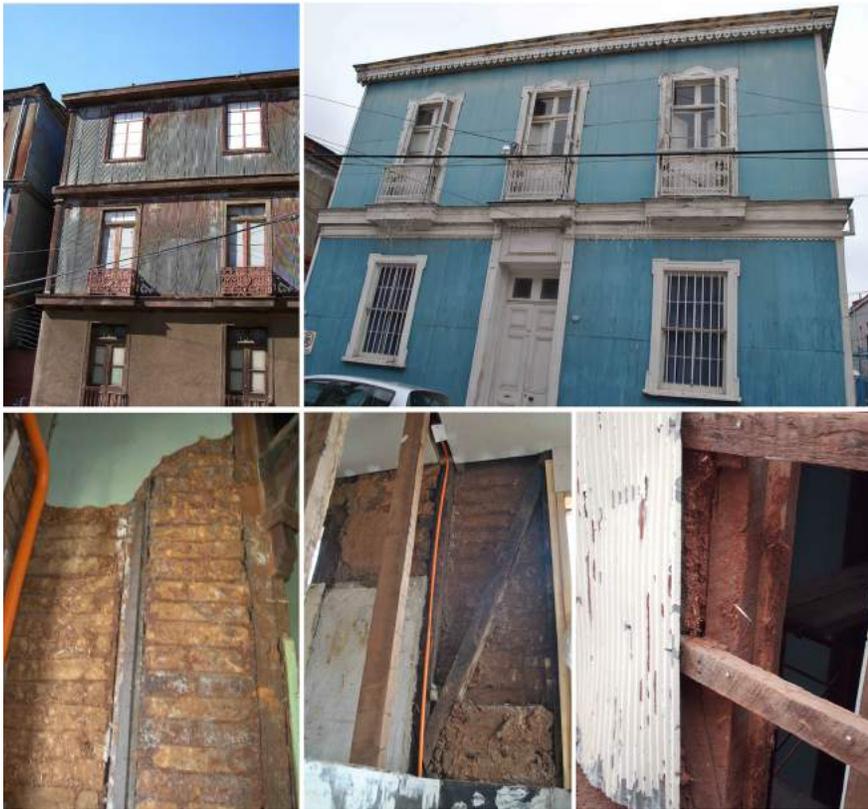
Imagen 9. Tipologías residenciales y tecnología del tabique de madera con adobillo en la cultura constructiva de Valparaíso (fuente: el autor).

La dupla madera-“adobillo” presente en las edificaciones de los cerros y en algunos edificios institucionales del área histórica de Valparaíso (imagen 9), fue la repuesta a la abundancia de madera que llegó al puerto como lastre de las embarcaciones y a la necesidad de construir estructuras sismorresistentes después del terremoto de 1906.

Resulta interesante observar cómo se logró una gran libertad arquitectónica, acorde al importante intercambio cultural ocurrido en el principal puerto del Pacífico, a través de una tecnología casi estandarizada: tabiques con pies derechos cada 60cm. con piezas de secciones cercanas a las

6”, rellenos con “adobillos” de tierra de 60x15x10cm., ensamblados a la madera, que permitieron “mayor liviandad de las fábricas, rapidez en la ejecución, menores costos...” (Duarte y Zuñiga, 2007) y la posibilidad de adaptarse de mejor manera a la topografía de Valparaíso, además de lograr un buen comportamiento sismorresistente. Lamentablemente, el proceso de decadencia económica de Valparaíso gatillado por la apertura del Canal de Panamá en 1914 y presente hasta el día de hoy, no obstante la nominación como “Patrimonio de la Humanidad” por la UNESCO (2003), ha llevado a un profundo deterioro arquitectónico-urbano y a la poca valoración de la cultura constructiva. Así, las estructuras de madera son recurrentemente vaciadas de sus adobillos, restándoles habitabilidad y quedando vulnerables a la deformación lateral en caso de sismo.
