ESTABILIZACIÓN BIOTÉCNICA DE TALUDES COMO AGENTE DE REHABILITACIÓN EN AMBIENTES DEGRADADOS POR LA MINERÍA

Por Mauricio Lemus¹

Rehabilitación de ambientes degradados y estabilización biotécnicas de taludes El Teniente

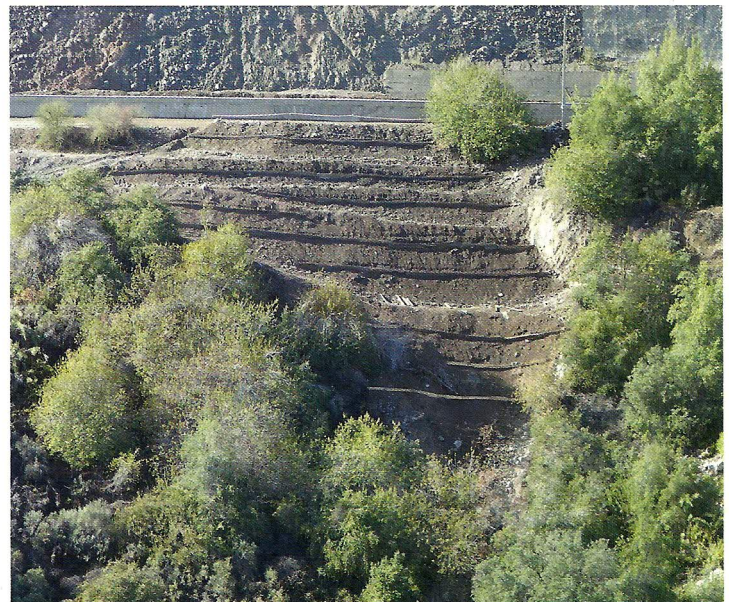
Sistemas de barrera de lampazo en ladera reconstruida de Socavón La Paula

Barreras de lampazo: Obra destinada a la regulación de flujos hídricos y de contención de sedimentos en taludes, cárcavas y laderas inestables.

A través de esta obra se pretende cortar la longitud de la pendiente. La influencia de la longitud de la pendiente aparece manifiesta al considerar que cada zona de una ladera está sometida a la escorrentía de zonas de mayor altitud; la altura de flujo en cada punto es mayor a medida que aumenta su distancia de la cumbre y, por consiguiente, suele presentar las manifestaciones erosivas más importantes en las zonas bajas de la laderas (Llopis, 2003). Este tipo de estructura, en un primer momento, proporciona al talud resistencia frente a los procesos erosivos y de inestabilidad pero, su importancia como agente de estabilización va disminuyendo progresivamente al desarrollarse la cubierta vegetal (Mataix, 2002_b).

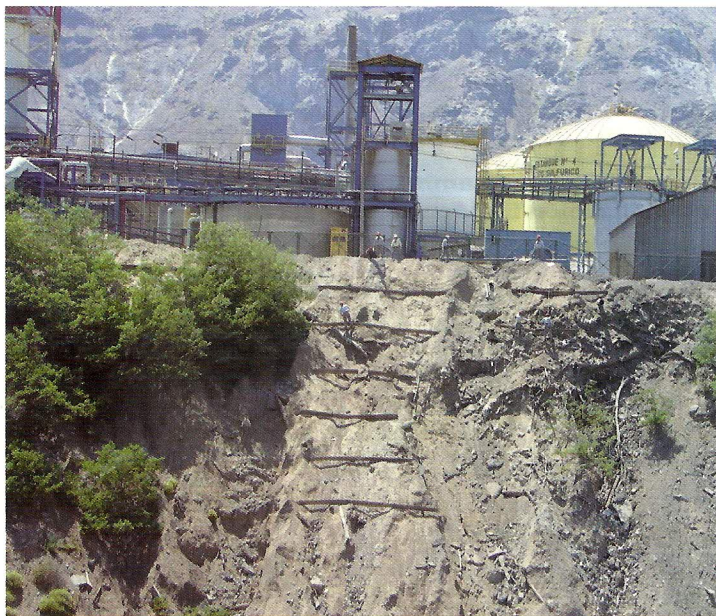
Instalación de barrera de lampazo en ladera de quebrada Tes

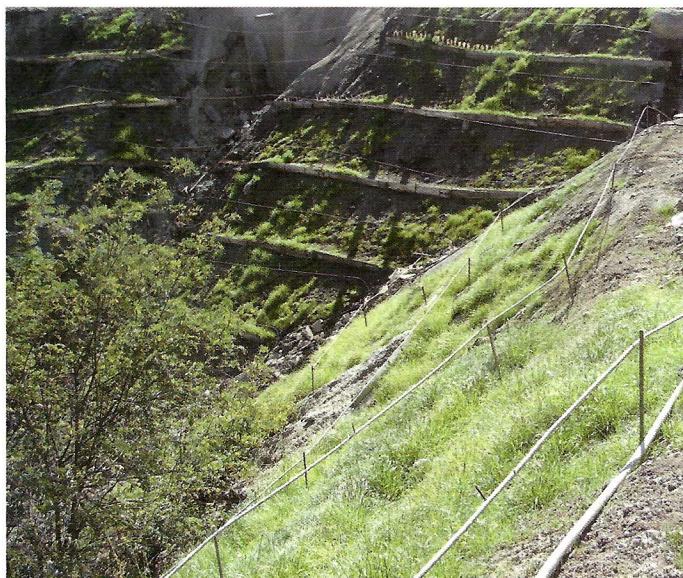
Ladera de quebrada Tes luego de la aplicación de compost y cal.

Suelo: Quebrada Tes y Cancha Kelly son laderas ubicadas en las cercanías de la fundición Caletones, por lo cual han estado expuestas durante casi un siglo a depositación ácida, observándose procesos intensos de acidificación del suelo. Esto se ha reflejado en pH extremadamente ácidos según Soil Survey División Staff (1993), lavado de cationes no ácidos (Ca^{2+} , Mg^{2+} , K^+ , Na^+), deterioro del carbono de la biomasa microbiana (CBM), disminución de carbono orgánico (CO) y aumento de las concentraciones de aluminio intercambiable (Al^{3+}) (Lemus, 2008), además de ser utilizados como botaderos de escombros e incluso de aceite.

Por lo tanto, para reestablecer la funcionalidad de los suelos en el ecosistema, se requiere utilizar enmiendas químicas y orgánicas que permitan la corrección de la acidez y la mejora del estatus nutricional y de las propiedades físicas (estructura, capacidad de retención de humedad, aireación), favoreciendo el reestablecimiento de la actividad biológica de los suelos degradados. En tanto Mendez y Maier (2008) señalan que el uso de enmiendas orgánicas permiten disminuir inmediatamente la biodisponibilidad de los contaminantes. De esta forma se determinó aplicar enmiendas calcáreas en conjunto con compost en toda la superficie de ambos taludes.

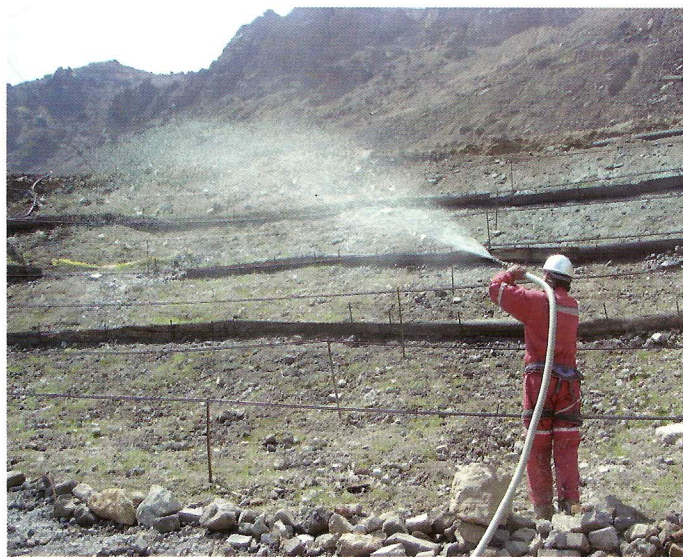
Aplicación de hidrosiembra en ladera de Cancha Kelly

Hidrosiembra: Es la disposición de una suspensión homogénea de agua y semillas a gran presión sobre la superficie del terreno, con otros productos como fertilizantes, mulches y estabilizadores químicos, que tienen el objetivo de fijar las semillas al terreno, evitando pérdidas por escorrentía, gravedad o por efecto del viento (Moscoso, 2003). Permite en lugares de difícil acceso lograr una cobertura vegetal rápida, disminuyendo en un corto tiempo la erodabilidad de las laderas inestables.
