Experiencia y lecciones del comportamiento de las estructuras prefabricadas de hormigón en el sismo del 27 de febrero de 2010

David Campusano Brown

Alexis Cortés Sanhueza

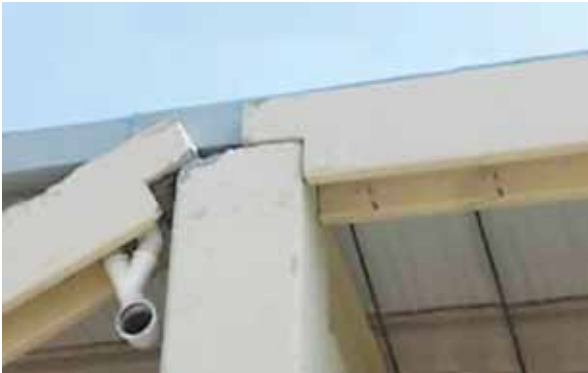
Figura 3.5. Encuentros pilar de borde - vigas secundarias.

Se registraron fallas en las conexiones rotuladas en los apoyos, en varias vigas secundarias del tipo "H" (una empresa informa de aprox. 32 piezas con fallas). No se dispone de información para diferenciar las dos modalidades de conexión (con barras en espera o puestas en obras).

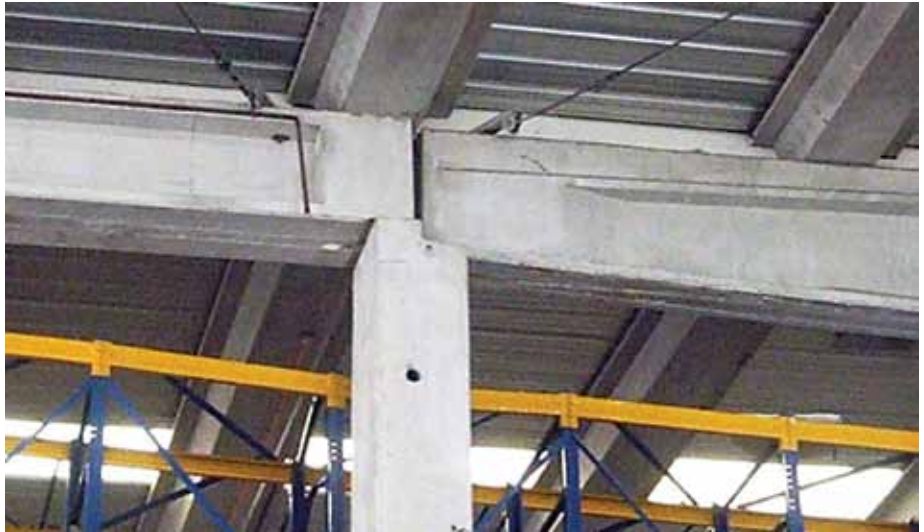
Figura 3.7. Encuentros pilar intermedio - vigas principales en distinto nivel de apoyo.

La dilatación entre las vigas permite evitar daños por choque entre ellas debido al movimiento provocado por el sismo. Se constataron daños en algunas consolas, especialmente las ejecutadas en fábrica posteriormente al hormigonado de los pilares en los moldes industrializados. Dichas consolas presentan la dificultad de poder ejecutar buenos anclajes, como se observa en la figura 3.8, además de la proporción de las armaduras.

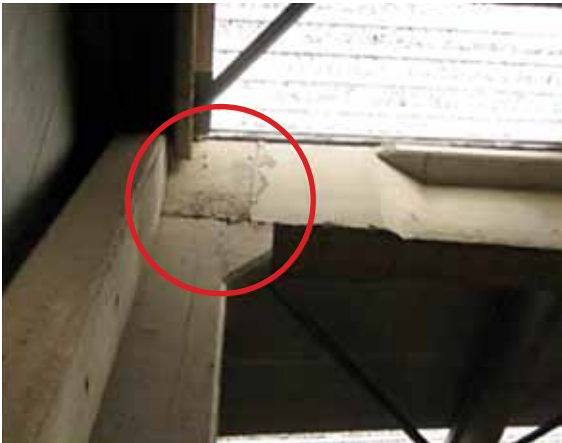
Figura 3.11. Encuentros pilar - viga, conexión continua.

En general, los Informes no registran daños en las zonas específicas de los nudos de conexiones de continuidad. figura 3.11.???????

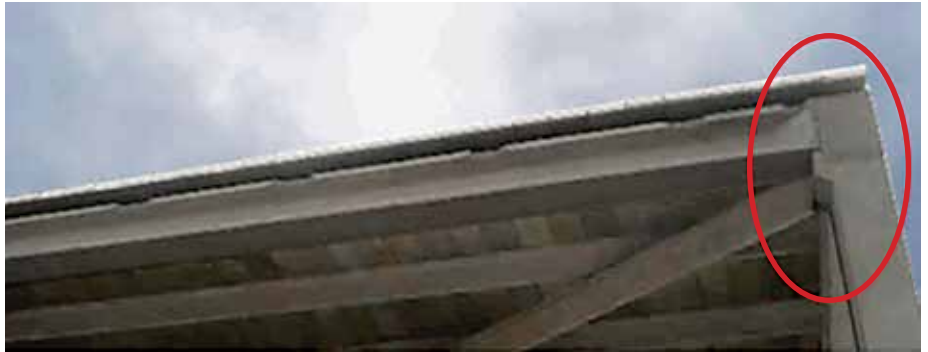
Figura 3.13. Nudo continuo.

El nudo de la conexión húmeda, ha garantizado el funcionamiento y conservación integral de la estructura general, dado que no permite el desprendimiento o caída de la viga de borde, sea por la deformación general de la estructura o por la sollicitación que generan los paneles de cerramiento (especialmente los de gran formato), antes del desprendimiento de sus conexiones. Figura 3.1.3???????

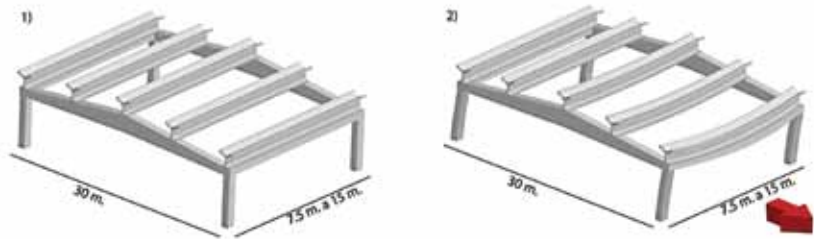
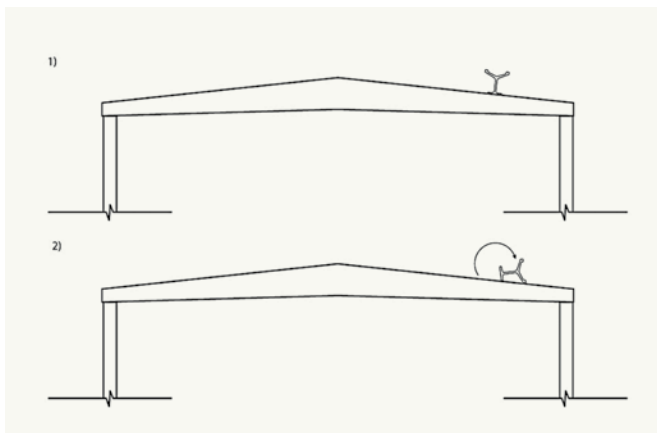
Las deformaciones de la estructura general de pórticos, puede producir deformaciones laterales y el volcamiento de las vigas secundarias debido a su esbeltez en el apoyo, falta de anclajes y/o arriostramientos inadecuados. figuras 3.14 - 3.15 y 3.15.

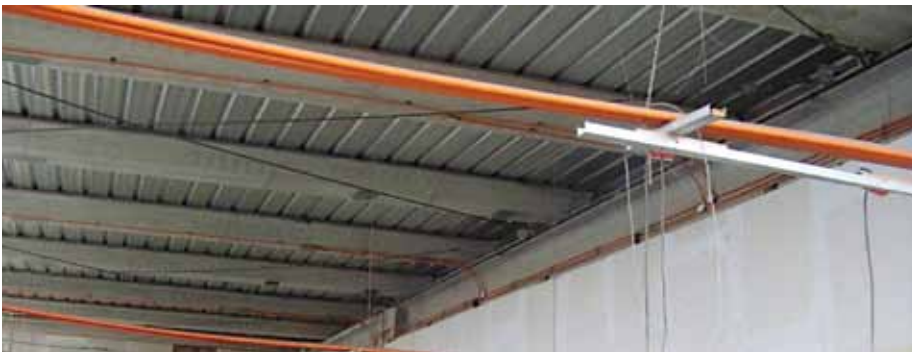
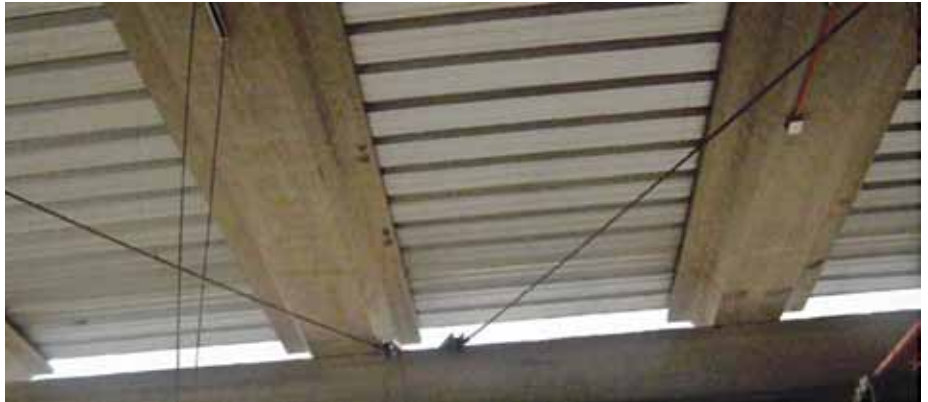
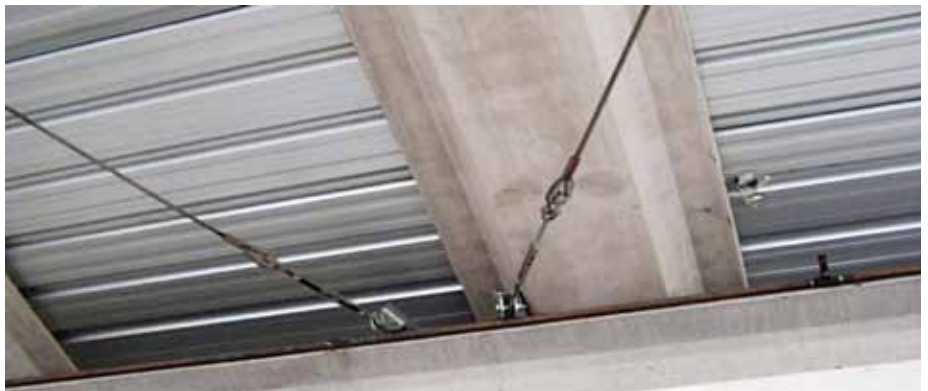
Una empresa informa que de 344 unidades inspeccionadas sólo registran el 0,2% con daños. Lo consideran un comportamiento excelente, incluyendo sus conexiones a las vigas. Luego indican: "... han quedado destensados y únicamente ha sido preciso volver a tensarlos para dejarlos nuevamente en servicio...". Los arriostramientos con cables bien ejecutados, registran un buen desempeño. El cable se ha mostrado como un elemento eficaz para reducir las deformaciones transversales de las vigas de techo y a disipar la energía sísmica.

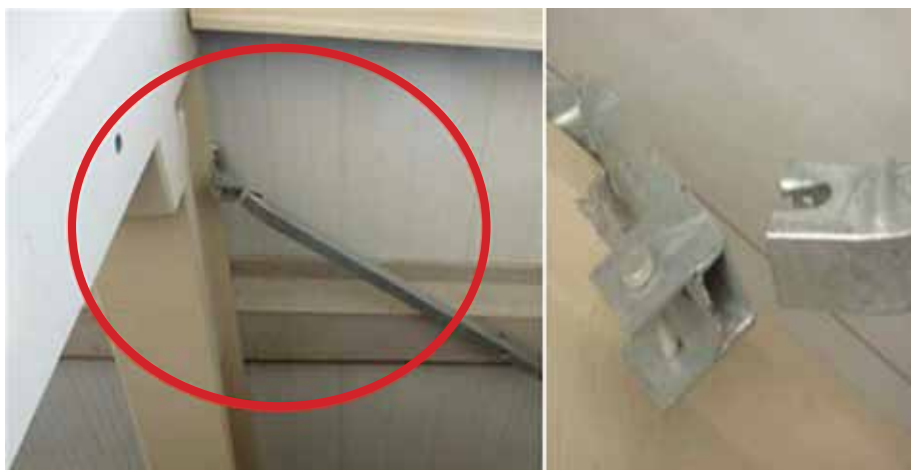
Figura 3.20. Conexión de arriostros de perfiles tubulares.

Uno de los informes establece que si bien, su comportamiento es algo más discreto, (cerca del 10% de unidades con daños, respecto del total analizado), lo consideran como ACEPTABLE dejando constancia de la solicitación excesiva que este ejerce sobre las piezas de cubierta, generando, en algunos casos, daños de consideración en sus encuentros. En consecuencia, este informe cuestiona la obligatoriedad normativa del uso de un arriostamiento que fuera capaz de trabajar tanto en tracción como en compresión, pues esta cuestión obliga a un elemento de mayor área que toma esfuerzos importantes y solicita de manera excesiva a las piezas que une.

Se debe analizar nuevamente las prescripciones normativas en cuanto a los sistemas de arriostamiento, y sus requisitos de esbeltez y especialmente de anclajes a las estructuras de techo. Figura 3.20????? ??

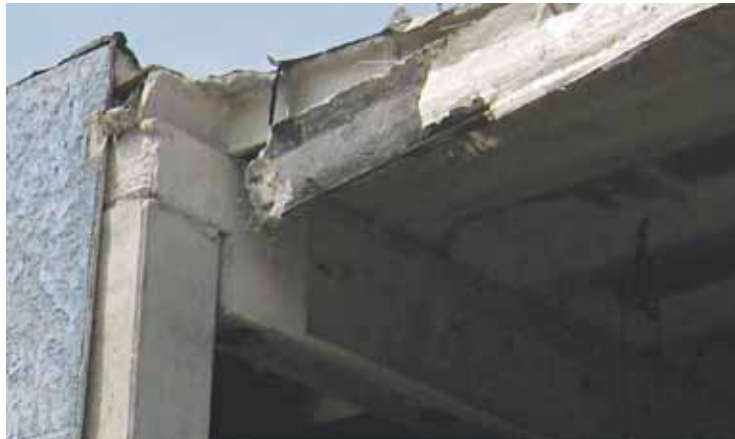
Figura 3.28. Conexiones de elementos de cubierta.

Una empresa informa que "...algunas losetas de techo sufrieron desprendimiento de hormigón en la zona de conexión con las vigas de techo, probablemente debido a una escasez de recubrimiento y/o confinamiento de la perforación para conexión..." De ello no existe registro fotográfico. Figura 3.28.????

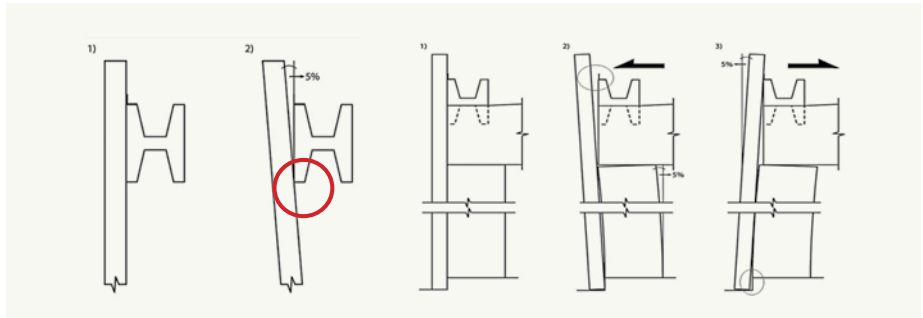
Figura 3.30. Conexión de paneles prefabricados a viga de borde de sección H.

Los paneles laterales se cuelgan de la viga de borde de sección H mediante pletinas de sección Z. Respecto a estas conexiones una empresa informa que sobre un total de 1.161 paneles analizados, un 11,18% de las conexiones presentaron daños. No obstante, dicho informe no discrimina según tipo de suelo, pues los paneles caídos corresponden en su mayor parte a suelos blandos. Figura 3.30.

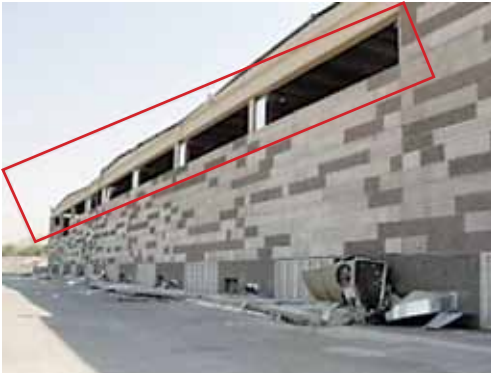
Figura 3.37. Sistema de fijación de paneles horizontales.

El comportamiento de las conexiones de estos paneles fue muy deficiente para estructuras en suelo tipo III. Se observaron los cuatro tipos de fallas expuestos en 3.8.a. De un total de 113 obras informadas por tres empresas, se registran 11 obras con daños en cerramientos, y de éstas, sólo 4 obras son informadas con daños severos. Todas ubicadas en emplazamientos de suelos blandos. Figuras 3.36 a 3.39.
