# DISEÑO PROYECTO DE RESTAURACIÓN Y REFORESTACIÓN PREDIO SANTA MARTA DE LO ORREGO, COMUNA DE CASABLANCA

Mauricio Francisco Lemus Vera  
Julio 2018

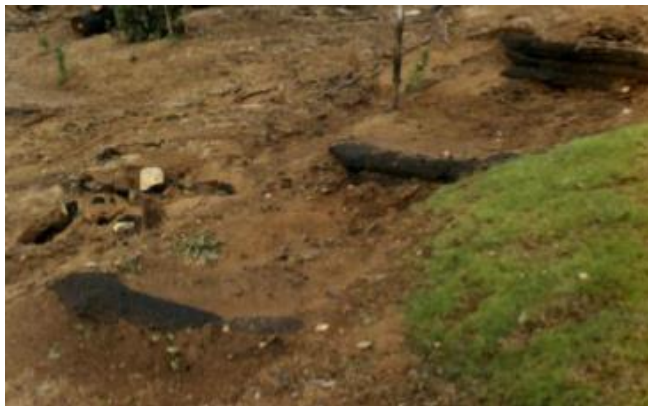
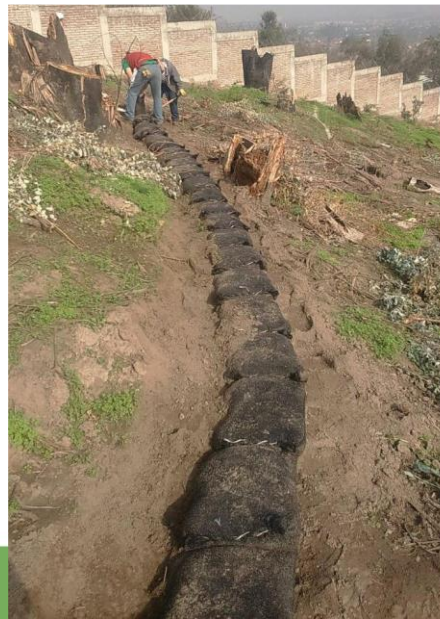
## 1. Obras de Conservación de Suelos y Cosecha de Agua

Se detallan algunas técnicas posibles de utilizar, enfatizando en el objetivo que se busca en la aplicación de cada una de ellas, correspondientes a obras de regulación de flujos hídricos, obras lineales para reducir flujos en laderas y taludes, e incremento de la infiltración.

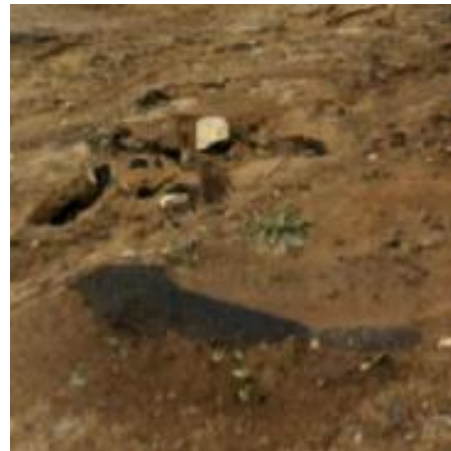
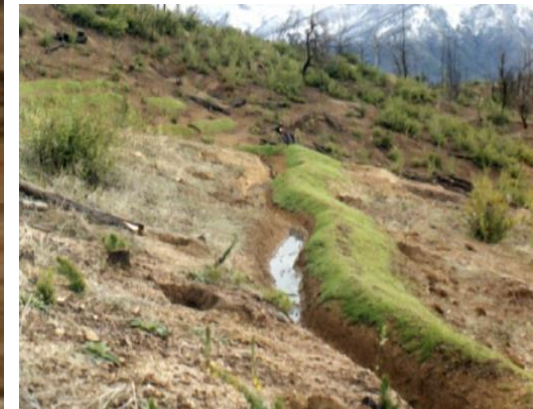
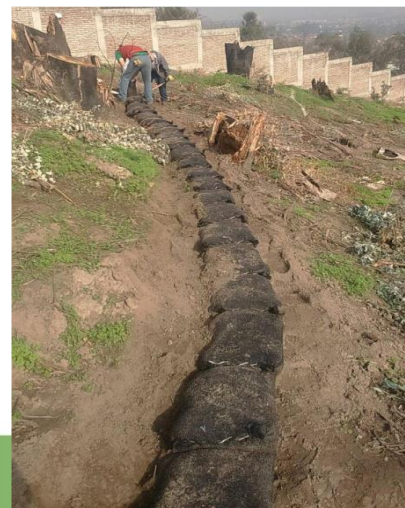
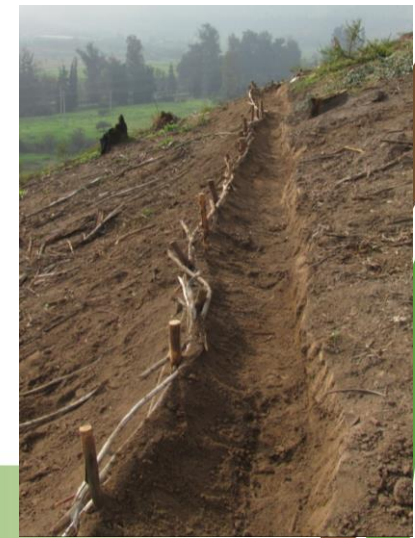
### Obras de conservación de suelos seleccionadas y dimensiones

- Bordo de Saco semicirculares
- Micro diques de sacos
- Canal de desviación
- Líneas de sacos en curva de nivel
- Microterrazas Forestales
- Fajinas de Ramas
- Diques de postes y ramas
